Unfallsschwerpunkte beim Einsatz von Flurförderzeugen

Im Bereich der Großhandels- und Lagerei-Berufsgenossenschaft haben Unfälle mit Flurförderzeugen einen nicht unerheblichen Anteil am Unfallgeschehen und fallen auch bei den Entschädigungsleistungen ins Gewicht.

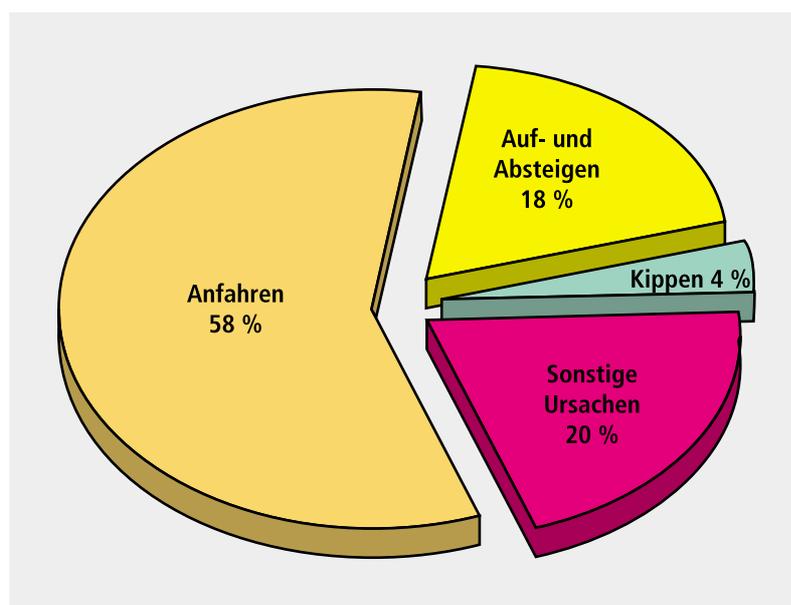
Abbildung 1: Schwerpunkte im Unfallgeschehen mit Flurförderzeugen mit Fahrersitz oder Fahrerstand im Bereich der Großhandels- und Lagerei-Berufsgenossenschaft im Jahr 2000

Wie in Abbildung 1 dargestellt, konnten folgende Unfallursachen bzw. Unfallschwerpunkte festgestellt werden:

- Anfahren von Personen und Gegenständen
- Stolpern und Stürzen beim Auf- und Absteigen
- Kippen der Geräte
- Sonstige Ursachen

Den größten Teil der ausgewerteten Unfälle bilden Anfahrnfälle (mehr als 50 %). Etwa ein Fünftel aller Unfälle ereignete sich beim Auf- oder Absteigen auf den bzw. vom Stapler. Dabei liegt der Schwerpunkt auf dem Absteigen. Die in der letzten Zeit viel diskutierten Kippunfälle haben zahlenmäßig einen nicht so großen Anteil, sind jedoch in der Regel Unfälle mit schwerwiegenden Folgen. Alle anderen Unfälle sind unter Sonstiges zusammengefasst. Es handelt sich dabei

Ein weiterer Schwerpunkt des Unfallgeschehens liegt bei Unfällen, die sich beim Auf- und insbesondere beim Absteigen ereigneten (vgl. Abbildung 1). Häufig sind in Unfallanzeigen hierzu folgende Schilderungen zu finden: „Herr S. war mit dem Stapler unterwegs. Als er vom Stapler heruntersprang, zog er sich o. g. Verletzung zu.“ In diesem Fall handelte es sich um einen Bänderriss und eine Knochenabsplitterung am Knöchel.

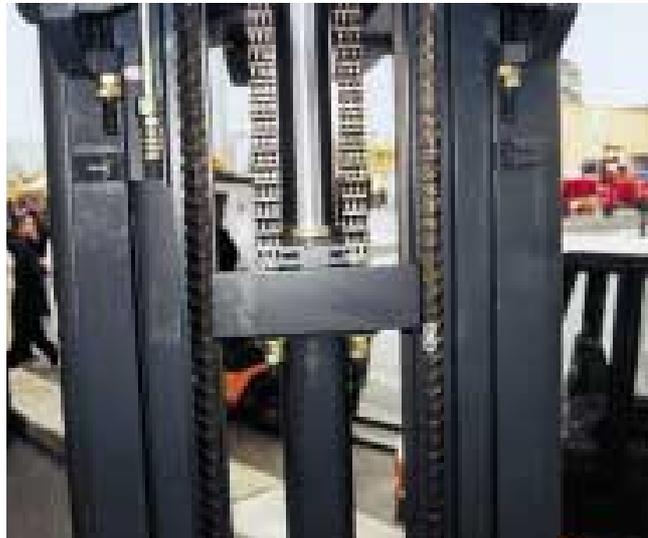
Abbildung 2: Blick vom Fahrersitz nach vorne bei einem Gabelstapler mit Triplexhubgerüst und mittig angeordnetem Hubzylinder

Bei den Bauteilen handelt es sich meist um Teile des Hubgerüsts. Besonders ungünstig sind die Sichtverhältnisse bei Triplex-Hubgerüsten (vergleiche Abbildung 2). Auch Rahmen und Säulen von Fahrerkabinen oder eventuell vorhandene Anbaugeräte verdecken häufig große Teile des Sichtfeldes zur Fahrbahn hin. Beim Rückwärtsfahren können weiterhin Flüssiggasflaschen, Luft- und/oder Rußfilter u. a. die Sicht verschlechtern. Beim

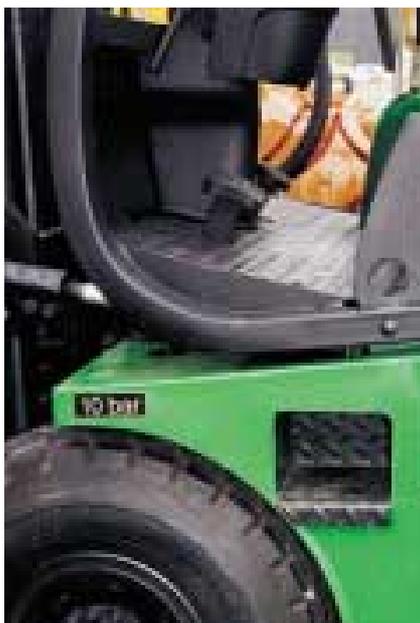
Abbildung 3: Auftritt, der beim Absteigen nur rückwärtsgehend benutzt werden kann

sache ist aber auch in der Gestaltung der Tritte zu sehen. Je ein Beispiel für schlechte und gute Gestaltung eines Trittes ist in den Abbildungen 3 und 4 dargestellt. Der Tritt in Abbildung 3 besteht aus einer kleinen Öffnung, in die der Fahrer seinen Fuß „einfädeln“ muss. Ein solcher Tritt wird beim Aufsteigen möglicherweise noch verwendet, jedoch zum Absteigen, das üblicherweise vorwärts, d. h. mit Blick vom Stapler weg, erfolgt, ist dieser Tritt völlig ungeeignet. Besser gestaltet ist der Tritt in Abbildung 4. Eine solche Ausstiegshilfe lässt sich von oben einsehen und kann sowohl beim Auf- als auch beim Absteigen benutzt werden.

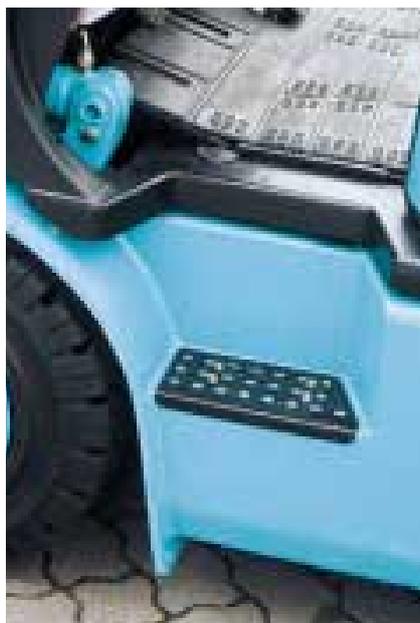
Abbildung 4: Tritt, der von oben eingesehen und sowohl vorwärts- als auch rückwärtsgehend genutzt werden kann

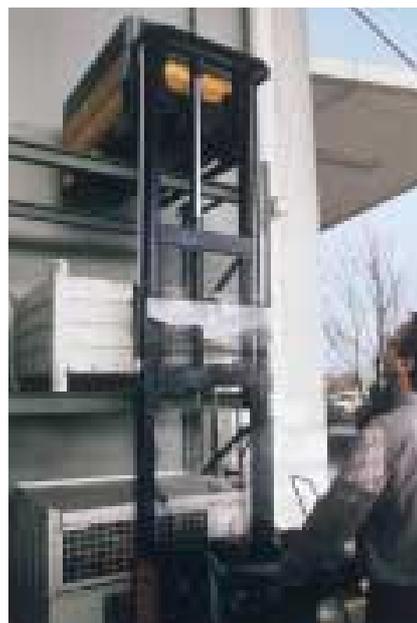
Abbildung 5: Sicherung der Quetsch- und Scherstellen am Hubgerüst durch Schutzscheibe am feststehenden Teil des Hubgerüsts und Schutzgitter im beweglichen Teil

Derartige Unfälle können leicht durch Schutzscheiben bzw. Schutzgitter, die das gesamte Hubgerüst abdecken, verhindert werden (vgl. Abbildung 5). Betreiber sollten daher bei der Beschaffung von Mitgänger-Flurförderzeugen darauf achten, dass nur entsprechend ausgerüstete Hochhubwagen beschafft und betrieben werden. Im Betrieb ist sicherzustellen, dass an den Hubwagen vorhandene Schutzscheiben, die z. B. zu Wartungsarbeiten demontiert wurden, nach Beendigung der Arbeiten wieder angebracht werden.
